ENERGIA SOLARE FOTOVOLTAICA STRUTTURE - SUOLO - BIPALO - ORIZZONTALI - SI-ESF-S-SB4H

Struttura bipalo per la post installazione diretta in ginocchio a terra, progettato per ospitare quattro file di pannelli standard, posizionati orizzontalmente.

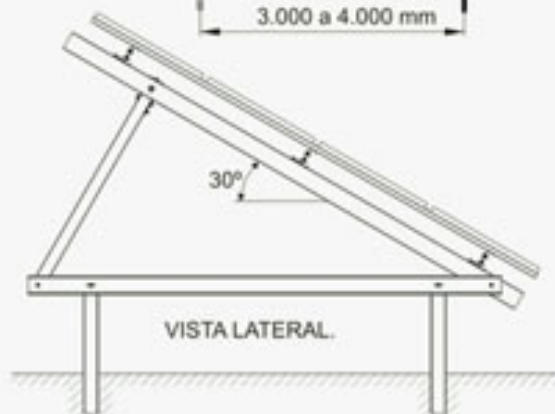
VISTA LATERAL.

Nota: La profondità del hincado varía en función del tipo de terreno.
